Evaluación del impacto de la infraestructura física educativa en la educación

Evaluation of the impact of the Physical Educational Infrastructure in education

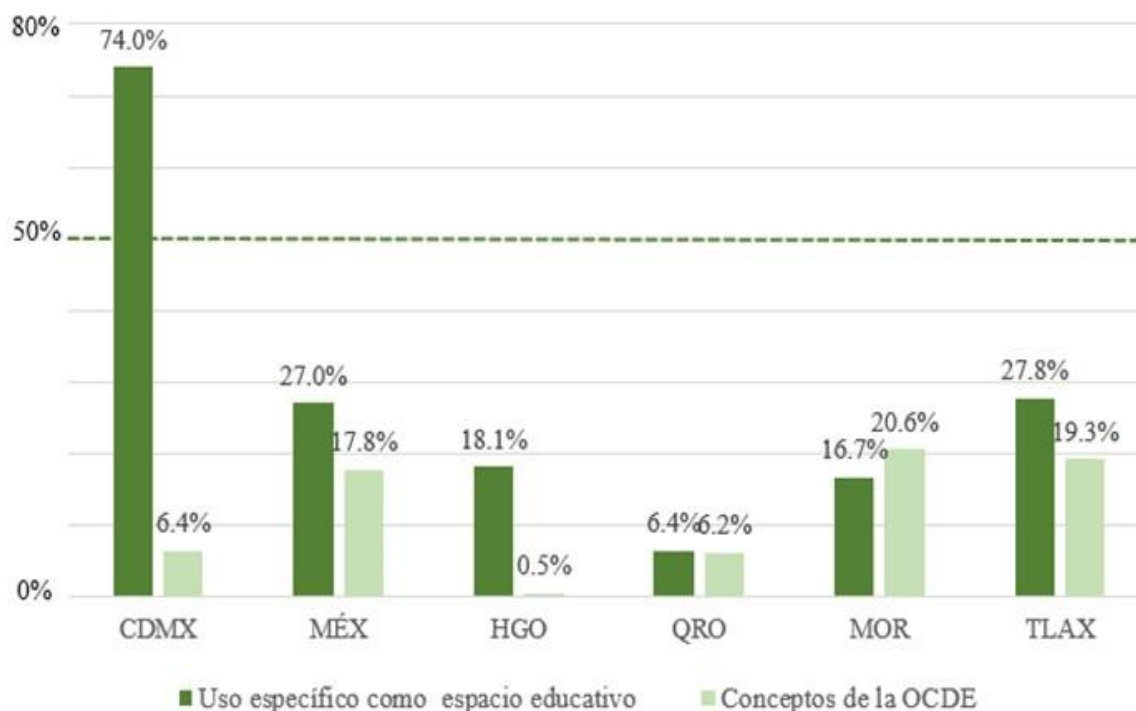
Figura 1. Porcentaje de cumplimiento normativo del inmueble como espacio educativo según los conceptos que señala la OCDE

A partir de los datos obtenidos en las etapas I y II del estudio, la figura 1 enseña que la Ciudad de México es la única entidad en la cual se cumple, en promedio, con 74 % del uso específico del inmueble como edificio educativo, aunque solo con 6.4 % según los conceptos de la OCDE, que se refieren a la suficiencia básica y necesaria del inmueble para poder impartir clases. Es decir, ningún inmueble evaluado en las otras entidades logró su cumplimiento y solo en el estado de Morelos se obtuvo el mayor valor con 20.6 %. Cabe señalar que la LGE establece (en su artículo 99) que los muebles e inmuebles deberán cumplir con los requisitos de “calidad, seguridad, funcionalidad, oportunidad, equidad, sustentabilidad, resiliencia, pertinencia, integridad, accesibilidad, inclusividad e higiene”. Por ello, para su evaluación en este ámbito se definieron tres dimensiones prioritarias, las cuales cada escuela debe cumplir como parte esencial del derecho a la educación: servicios básicos en el plantel, espacios escolares suficientes y accesibles, y condiciones básicas de seguridad e higiene. Sin embargo, como se aprecia en la figura 1, resultó nulo su cumplimiento y ningún plantel evaluado en este rubro llegó a la media promedio.

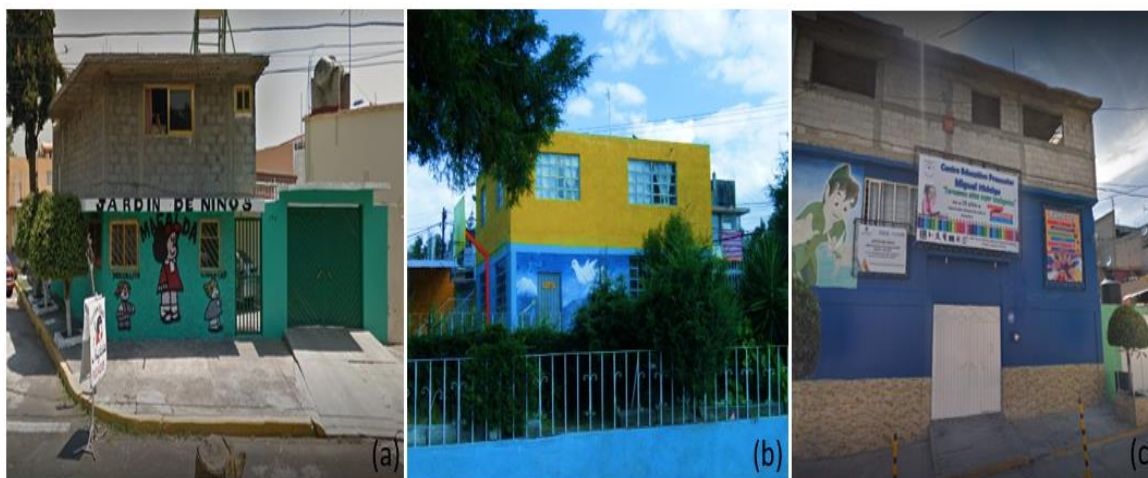
Figura 2. Evidencia de construcciones con diseño habitacional que funcionan como planteles educativos (jardín de niños)

Lo anterior impacta en el aprendizaje de los estudiantes debido a que pasan muchas horas en un lugar que no cuenta con las condiciones básicas para tal fin. Como soporte de lo antes mencionado, se muestran las figuras 2 y 3.

Fuente: Fotografía de Nancy Pacheco. (a) Estado de Tlaxcala de Xicoténcatl (2018), (b) Estado de Querétaro, municipio Arroyo Seco (2018) y (c) Ciudad de México, municipio Miguel Hidalgo (2018).

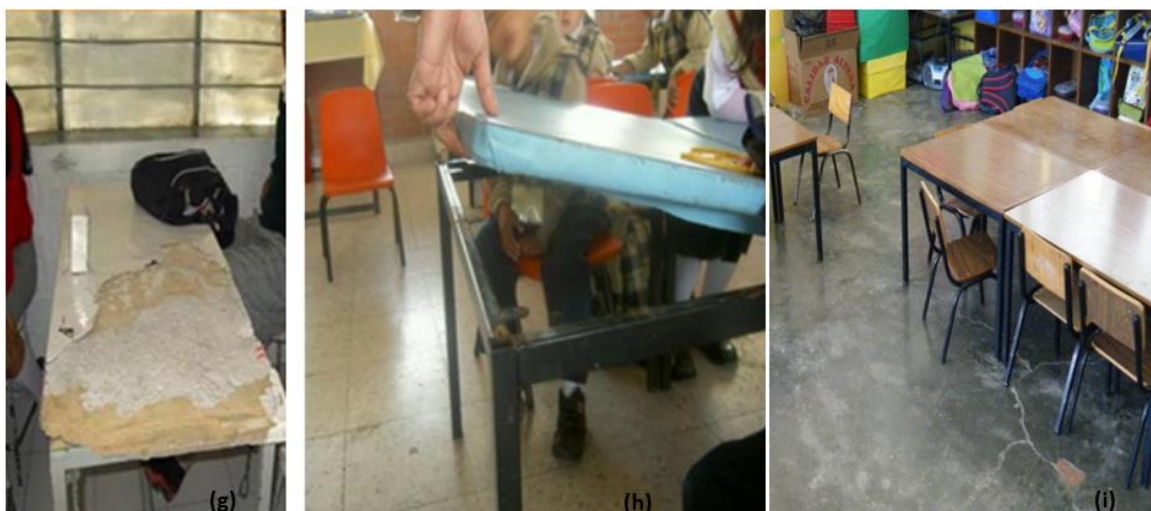
Figura 4. Mobiliario fuera de la norma para el nivel escolar, con material frágil, nulo mantenimiento y cantidad de mobiliario inadecuado

Asimismo, en lo concerniente al mobiliario y equipo como medio didáctico para el proceso de enseñanza-aprendizaje, este requiere de características particulares determinadas por el nivel educativo, el uso (calidad, materiales, durabilidad, etc.), los requerimientos pedagógicos y ergonómicos, así como por el tipo y características del espacio amueblado, ya que se considera que el mobiliario escolar será usado por cientos de estudiantes durante un largo periodo. Por eso, se debe procurar su calidad para que tenga una adecuada duración y sean seguros. Igualmente, en la evaluación se consideró que el mobiliario debe ser elegido según la edad de los alumnos, el tamaño de las aulas y el número de estudiantes, ya que es importante que los niños y niñas se encuentren en un ambiente adaptado a sus medidas corporales (ergometría y discapacidades) (figura 4).

Fuente: Fotografía de Nancy Pacheco. (g) Estado de Hidalgo, municipio de Atapexco (2019), (h) Ciudad de México, municipio de Xochimilco (2019), (i) Estado de México, municipio de Ecatepec (2019)

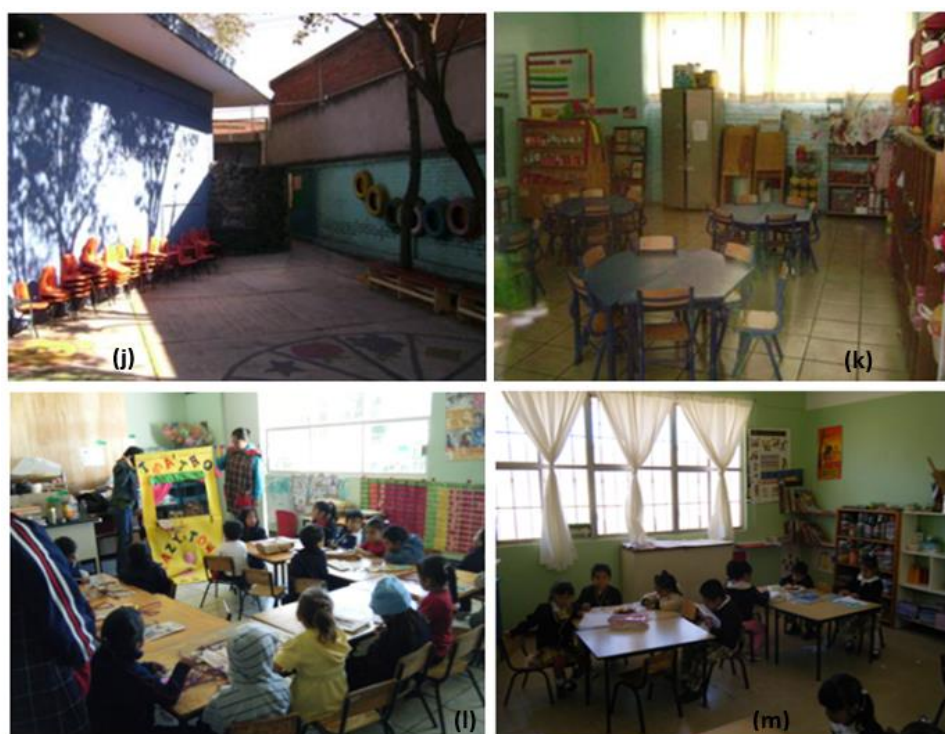
Figura 5. Áreas de casas adaptadas para funcionar como espacios educativos, carentes de cumplimiento normativo en iluminación, ventilación, mobiliario y áreas comunes para impartir clases a nivel de educación preescolar

En lo concerniente al mantenimiento, los resultados demostraron que ningún plantel cumplió normativamente y que los valores más altos se consiguieron, en promedio, en el Estado de México y en la Ciudad de México con 10.4 % y 5.11 %, respectivamente. Estas cifras resultan preocupantes porque el mantenimiento de las instalaciones y de los materiales usados resulta esencial para evitar accidentes (figura 5).

Fuente: Fotografía de Nancy Pacheco. (j) Estado de Querétaro, municipio de Tolimán (2018), (k) Estado de Morelos, municipio de Yautepec (2019), (l) Estado de Tlaxcala, municipio Zacatelco (2019), (m) Estado de Hidalgo, Tolcayuca (2018).

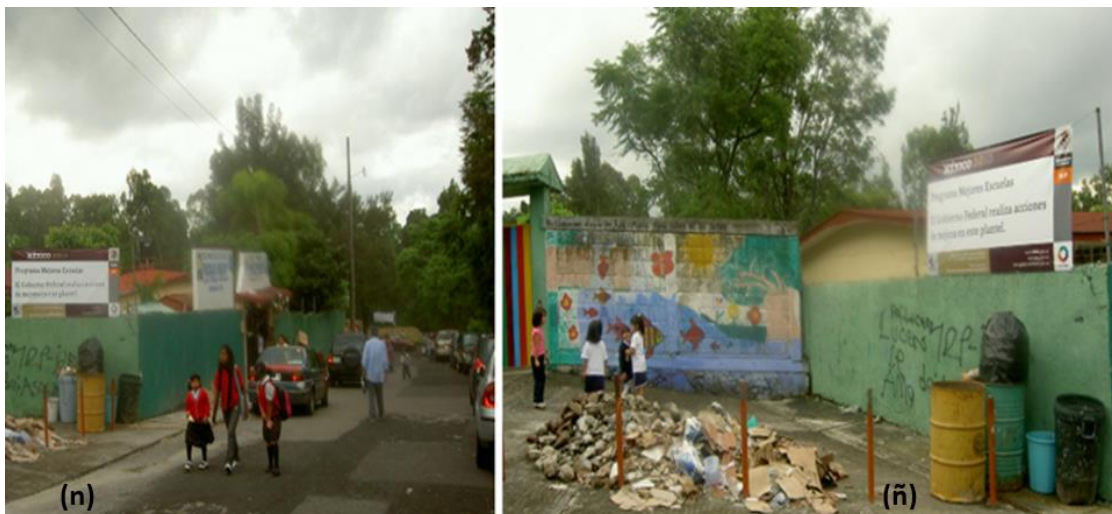
Figura 6. Planteles educativos que colindan en sus espacios exteriores con vías primarias sin protección ni señalización alguna (para los menores que transitan diariamente), así como con basureros a cielo abierto perjudiciales para la salud (transmisión de enfermedades infecciosas)

Asimismo, concerniente al resultado de la situación del entorno (medio geográfico) donde se encuentran los edificios evaluados, solo el estado de Hidalgo presenta en promedio como máximo un valor de 55.1 % de cumplimiento. Al respecto, vale subrayar que este factor ambiental es de vital importancia para el desarrollo de la educación de los alumnos, ya que en el entorno de los planteles se encontró evidencia de zonas de riesgo o contaminación (p. ej., gasolineras, mercados, basureros, líneas de alta tensión, vías primarias rápidas y terminales de autobuses a menos de un kilómetro) (figura 6).

Fuente: Fotografía de Nancy Pacheco. (n) Estado de Tlaxcala, municipio de Apizaco (2019), (ñ) Estado de Hidalgo, municipio de Chilcuautla (2019)

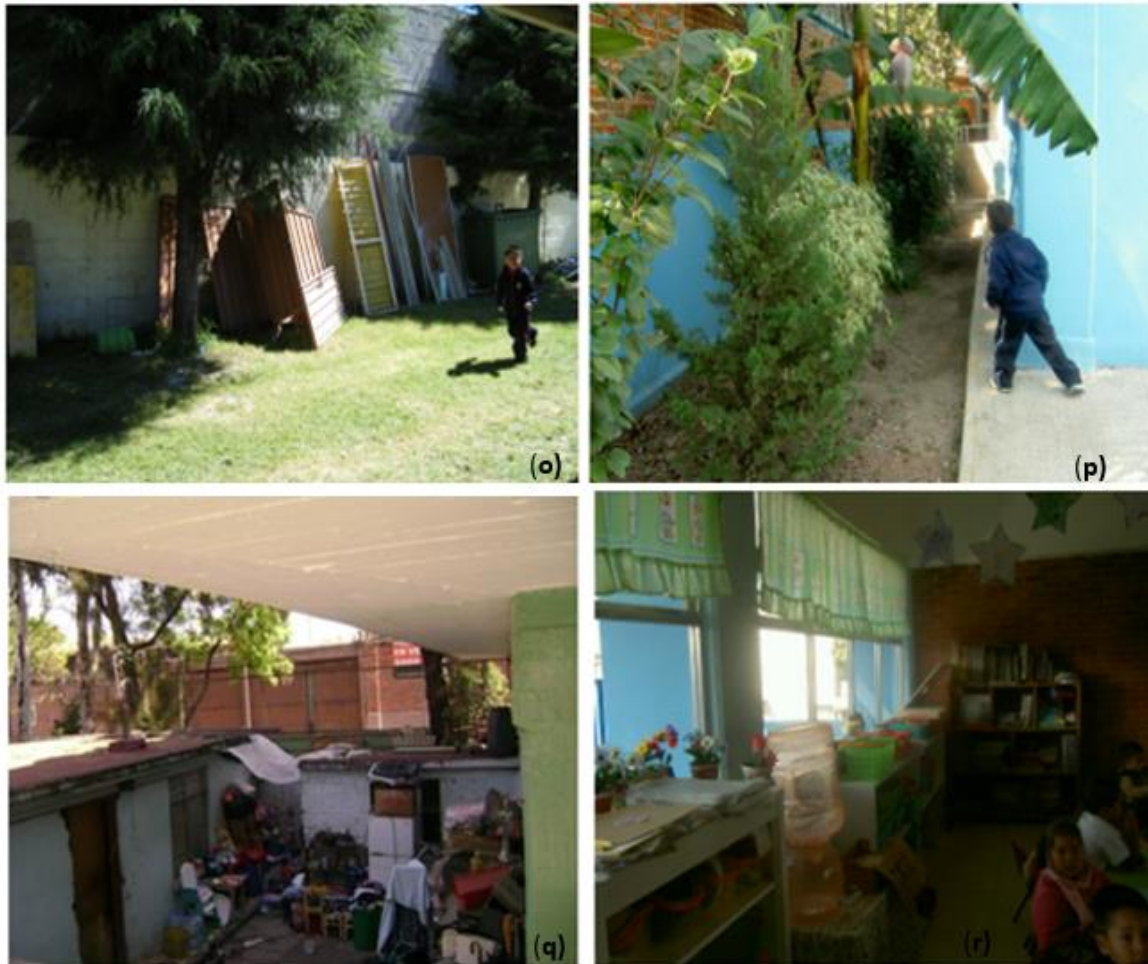
Figura 7. Áreas interiores de las casas adaptadas como planteles educativos que colindan con otras casas usadas como bodegas, cocinas, etc.

Fuente: Fotografía de Nancy Pacheco. (o) Estado de México, municipio de Atizapán Zaragoza (2019), (p) Ciudad de México, municipio Azcapotzalco (2019), (q) Estado de Hidalgo, municipio de Lerma y (r) Estado de Querétaro, municipio de Huimilpan

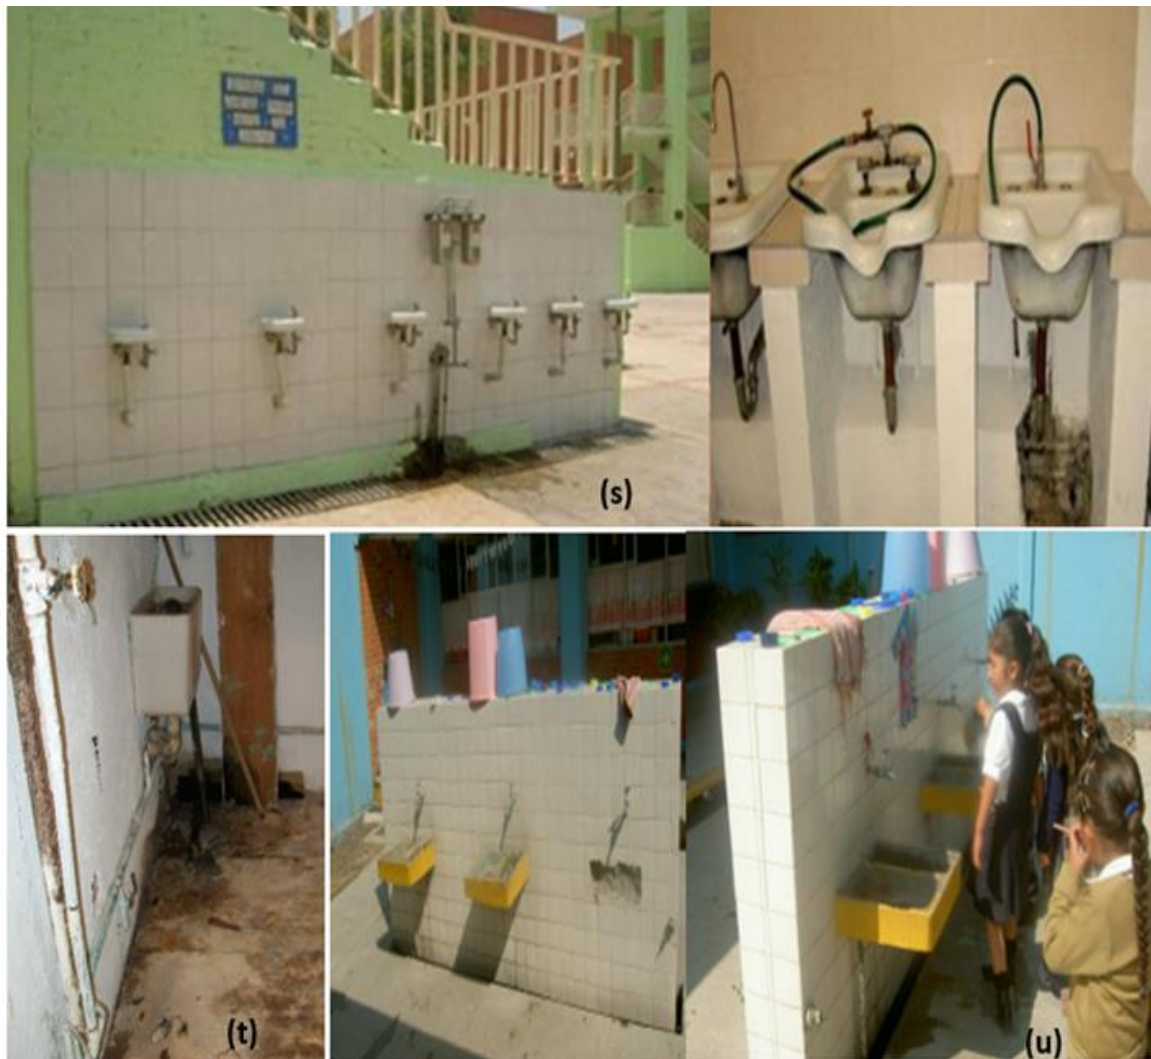
Figura 8. Instalaciones hidrosanitarias en mal estado y ambiente carente de higiene

En síntesis, se puede asegurar que los planteles evaluados presentan muchas deficiencias en materia de infraestructura, mobiliario y seguridad en general (figuras 8 y 9).

Fuente: Fotografía de Nancy Pacheco. (s) Estado de Querétaro, municipio de Tolimán (2019), (t) Ciudad de México, municipio Azcapotzalco (2019), (u) Estado de México, municipio de Coacalco de Berriozábal

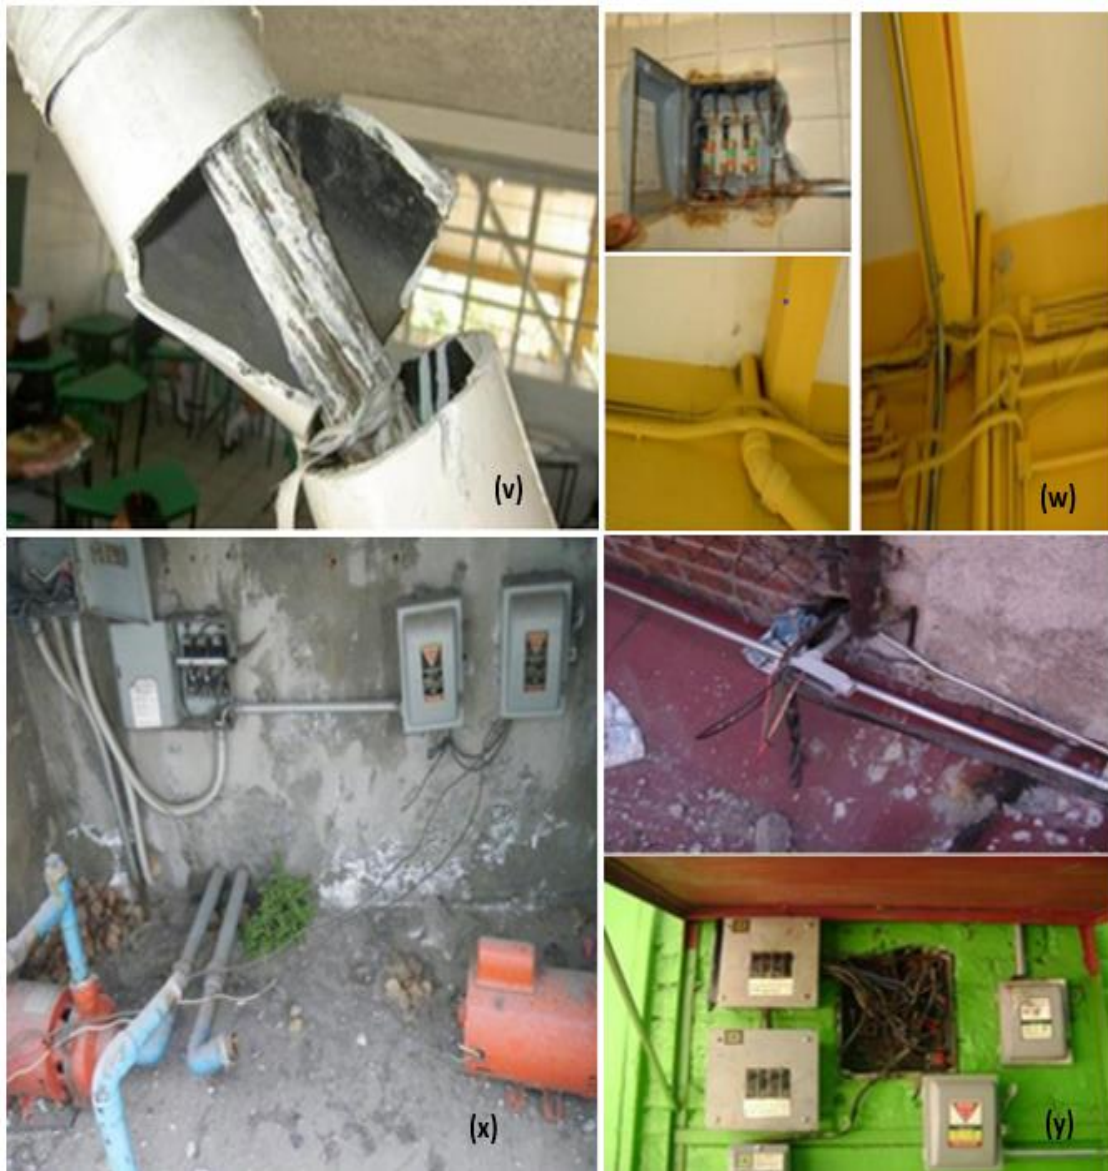
Figura 9. Nulo mantenimiento eléctrico en las instalaciones

Fuente: Fotografía de Nancy Pacheco. (v) Estado de Querétaro, municipio de Huilmán (2019), (w) Ciudad de México, municipio Tláhuac (2019), (x) Estado de México, municipio de Acolman, (y) Estado de Tlaxcala municipio de Ixtenco
