## **Seguimiento al análisis de las edificaciones de uso escolar: su evaluación e impacto en la educación primaria y secundaria**

***Follow-up to the analysis of buildings for school use: their evaluation and impact on primary and secondary education***

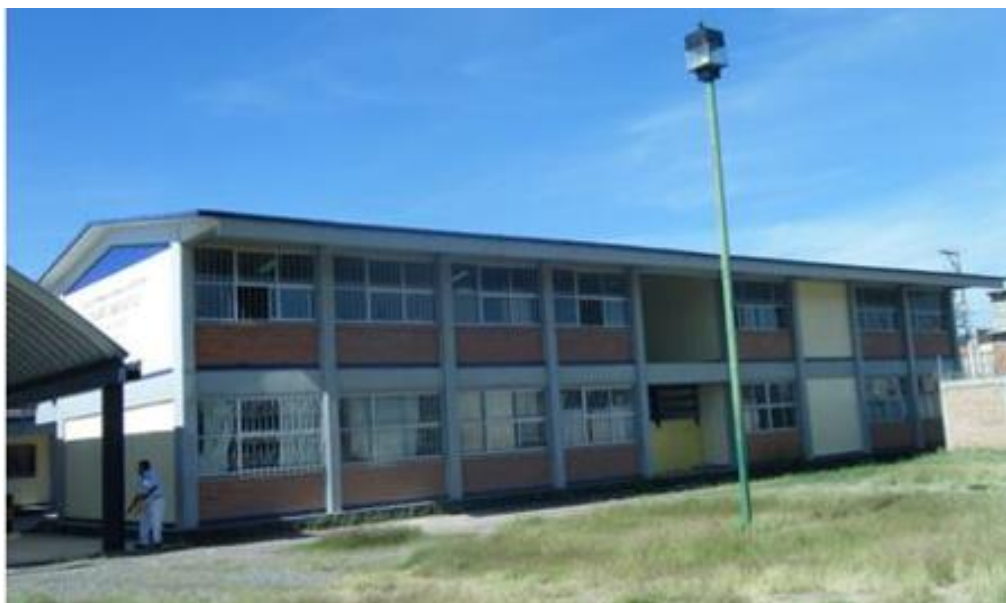
**Figura 2.** Escuela primaria influenciada en la obra de Juan O’Gorman. Ubicada en Ciudad de México, muestra claros amplios en sus fachadas para el adecuado aprovechamiento de la luz y la ventilación (Xochimilco Tlalpan).

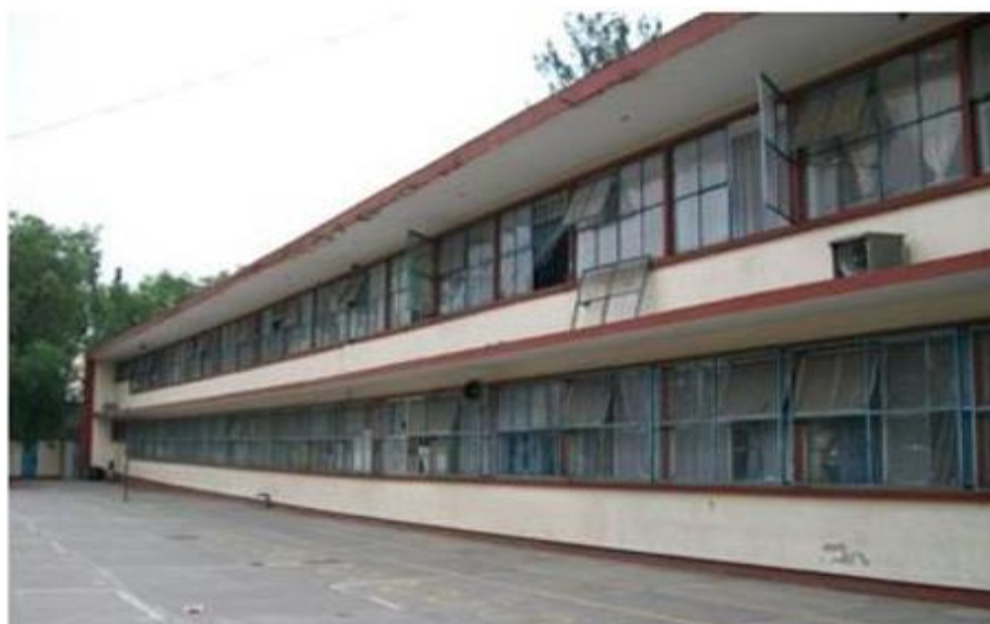
**Figura 3.** Escuela secundaria influenciada en la obra de Juan O’Gorman. Ubicada en Ciudad de México, cuenta con amplios ventanales para la adecuada ventilación, así como aprovechamiento de la luz natural (Azcapotzalco).

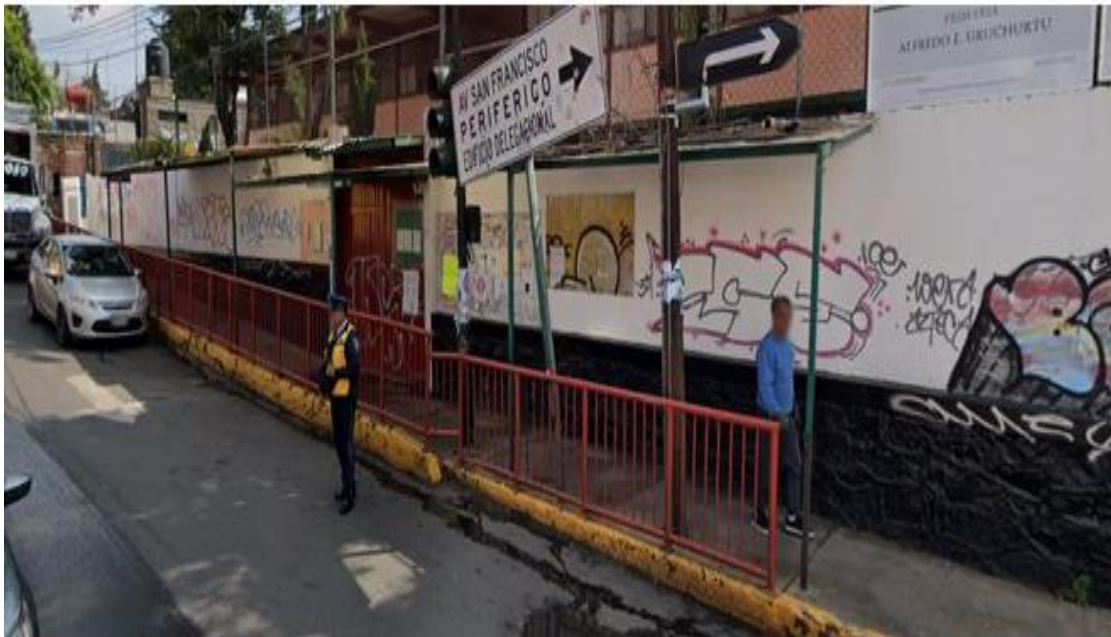
**Figura 4.** Escuela secundaria ubicada en Ciudad de México, en la localidad de Tláhuac. Obsérvese que se desaprovecha la luz y la ventilación debido a las rejas agregadas por inseguridad o por estar ubicada frente a vías rápidas de transporte.

En tal sentido, los resultados recabados presentan carencias graves, pues ya no existen las amplias ventanas para aprovechar la luz y la ventilación natural. En su lugar, ahora se levantaron bardas por inseguridad, se obstaculizaron con elementos artificiales del entorno o se eliminaron para ampliar otras áreas colindantes requeridas por la gran cantidad de estudiantes. Además, algunas de esas ventanas limitan con basureros, bardas de casas de habitación, vías rápidas, gasolineras o zonas vandálicas; ver (figuras 4 y 5).

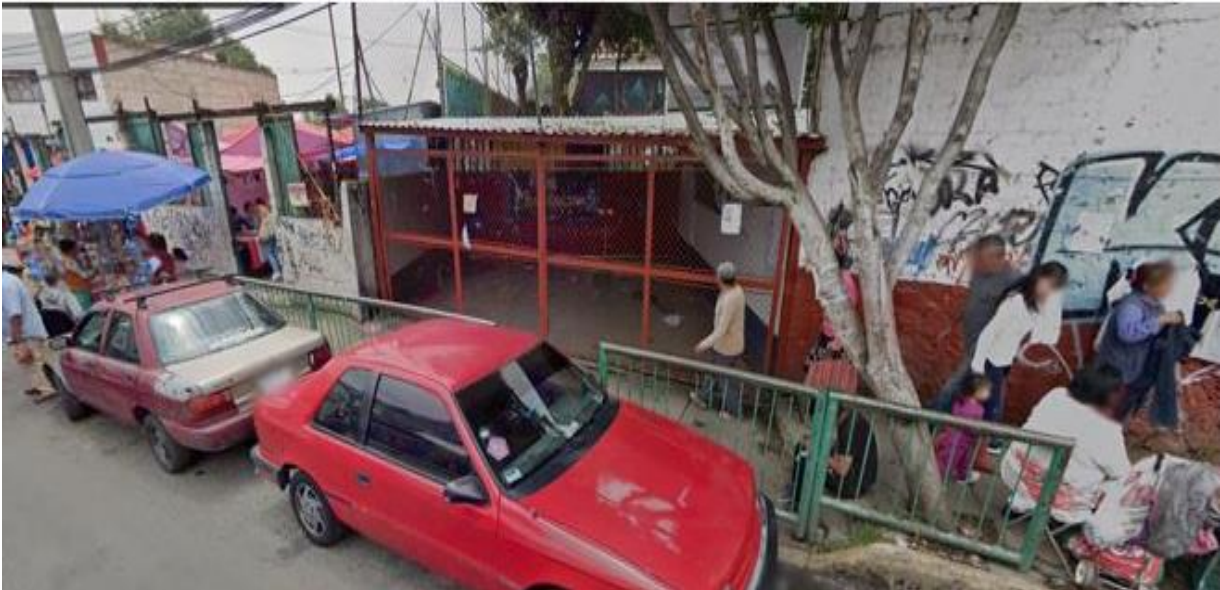
**Figura 5.** Escuela primaria ubicada en Ciudad de México, localidad de Azcapotzalco. Véase el acceso obstruido por el comercio ambulante, lo que representa un riesgo para el alumnado.

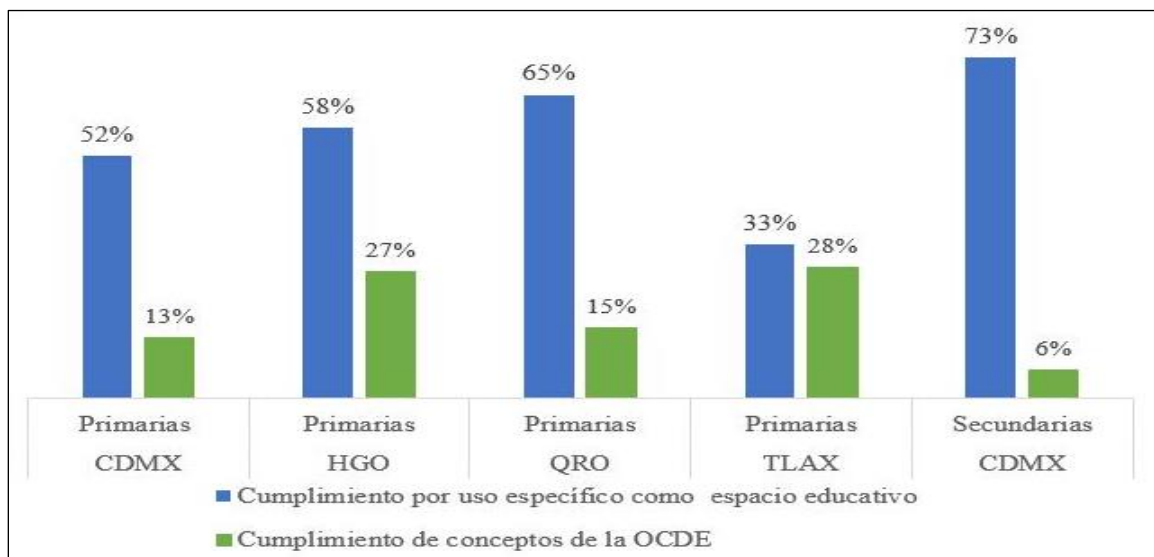
**Figura 6.** Acato normativo de las INFE como espacio educativo y de los conceptos de la OCDE.

La figura 6 presenta el porcentaje de cumplimiento como espacio educativo de los planteles evaluados. Nótese (en azul) que las escuelas secundarias de la Ciudad de México, así como las de primaria del estado de Querétaro cumplen con 73 % y 65 %, respectivamente. Esto demuestra que existen diversos espacios utilizados para otros fines no relacionados con la planeación general (adaptación de áreas). Sin embargo, en cuanto al cumplimiento de los conceptos básicos requeridos por la OCDE (en verde), obsérvese que todas las INFE evaluadas están por debajo de 33 %.

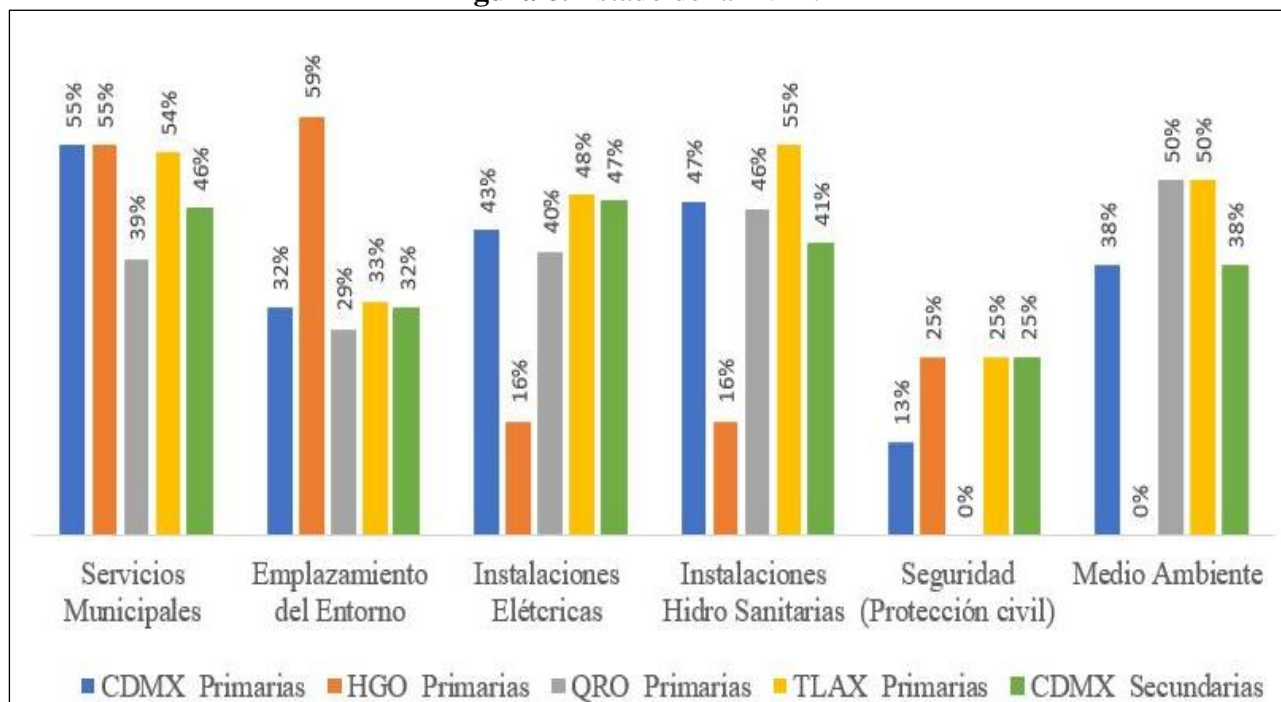
**Figura 8.** Estado de la INFE.

Con base en la información recabada en las tres fases del análisis, la figura 8 refleja las condiciones reales en que se encontraban los edificios educativos, es decir, escasos servicios municipales (55 % como máximo grado de desempeño normativo) y deficientes instalaciones eléctricas (48 % como máximo en salones de clases, laboratorios y baños).

En cuanto a posibles amenazas del entorno para el edificio (en un radio menor de 10 km), se encontraron las siguientes cifras: 35 % vías rápidas, 23 % paraderos de camiones (circulación excesiva de mercancía y personas), 12 % zonas vandálicas (mercados y ambulante), 20 % cerca de basureros clandestinos y 10 % cerca de gasolineras.

Asimismo, fueron preocupantes los resultados obtenidos en cuanto a las condiciones hidrosanitarias. En este sentido, se puede señalar la falta de agua potable en los bebederos de los alumnos (los pocos edificios que los tenían), así como la carencia de muebles sanitarios para dotar a los baños.

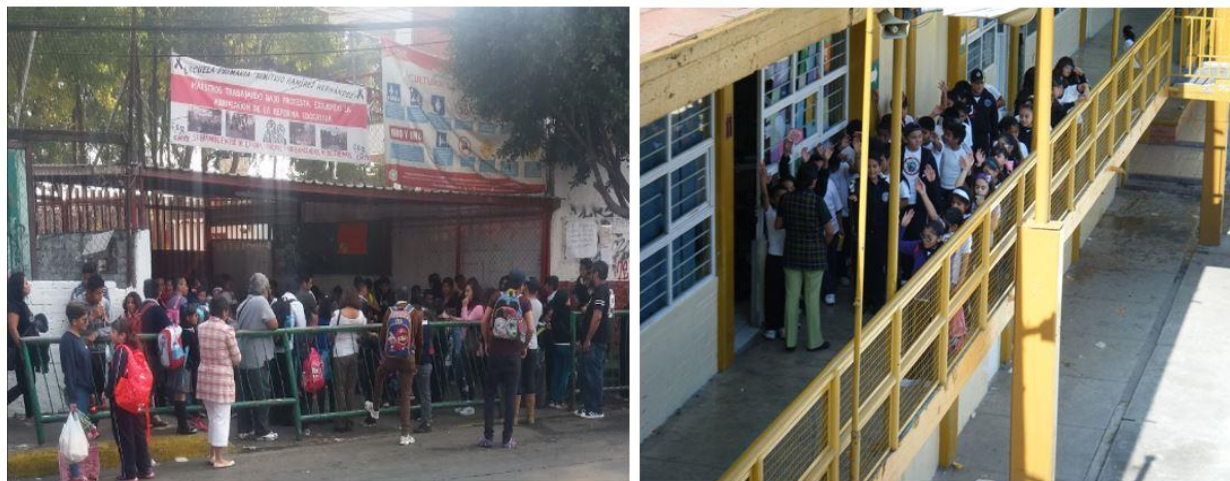
**Figura 10.** Primaria ubicada en la Ciudad de México, municipio de Magdalena Contreras. Se evidencia la demanda de alumnos, así como la carencia de docentes en los niveles básicos de educación.

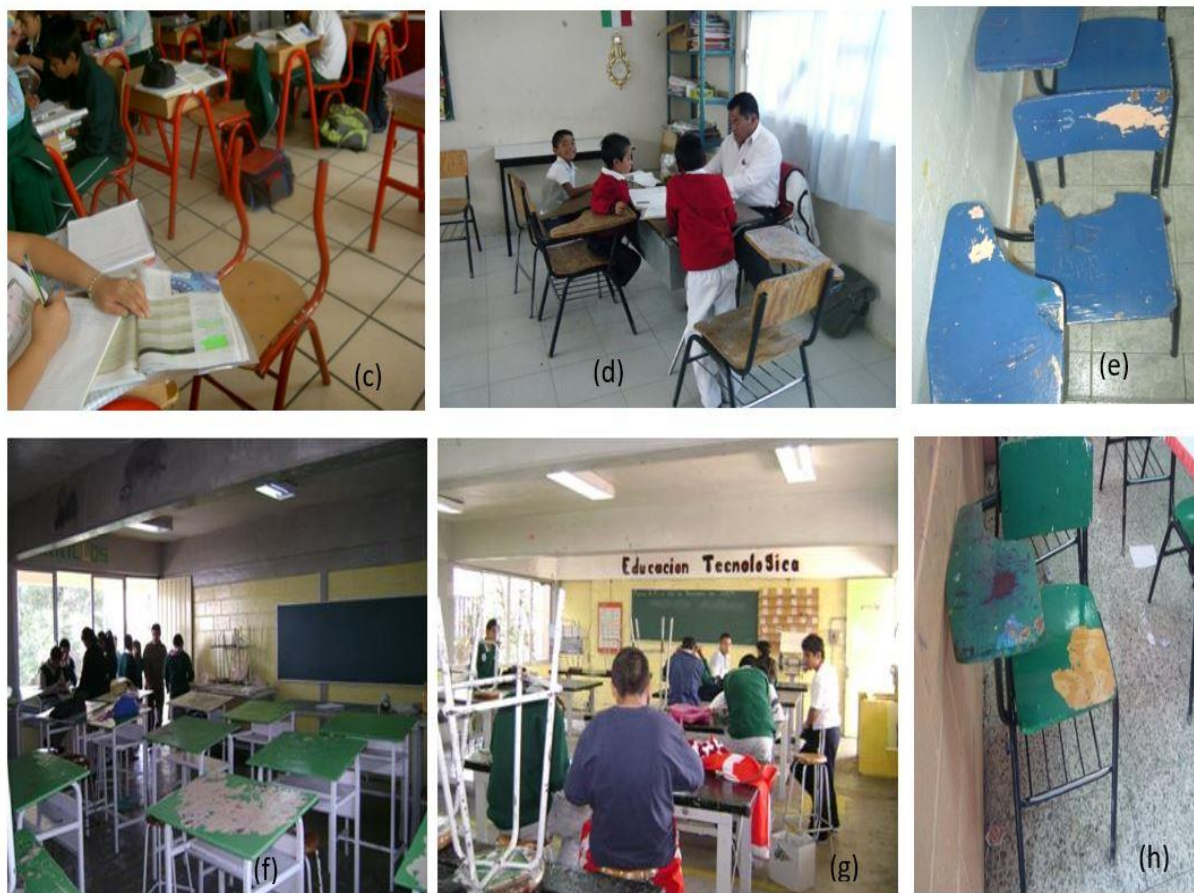
**Figura 13.** Estado actual del mobiliario de las escuelas evaluadas tanto a nivel primaria como secundaria en los estados de Hidalgo (c), Ciudad de México (d, e, f) y Tlaxcala (g, h).

La figura 13 mostró —en la imagen (c)— sillas sin respaldo que pueden ocasionar accidentes y que imposibilitan la realización de las actividades de manera adecuada; en la imagen (d) se aprecia que las sillas son más grandes que los alumnos —fuera de norma para el nivel y sin mantenimiento (e) y (h)—. Asimismo, sin luz en áreas básicas (como talleres) y sin equipo adecuado para los laboratorios (g).

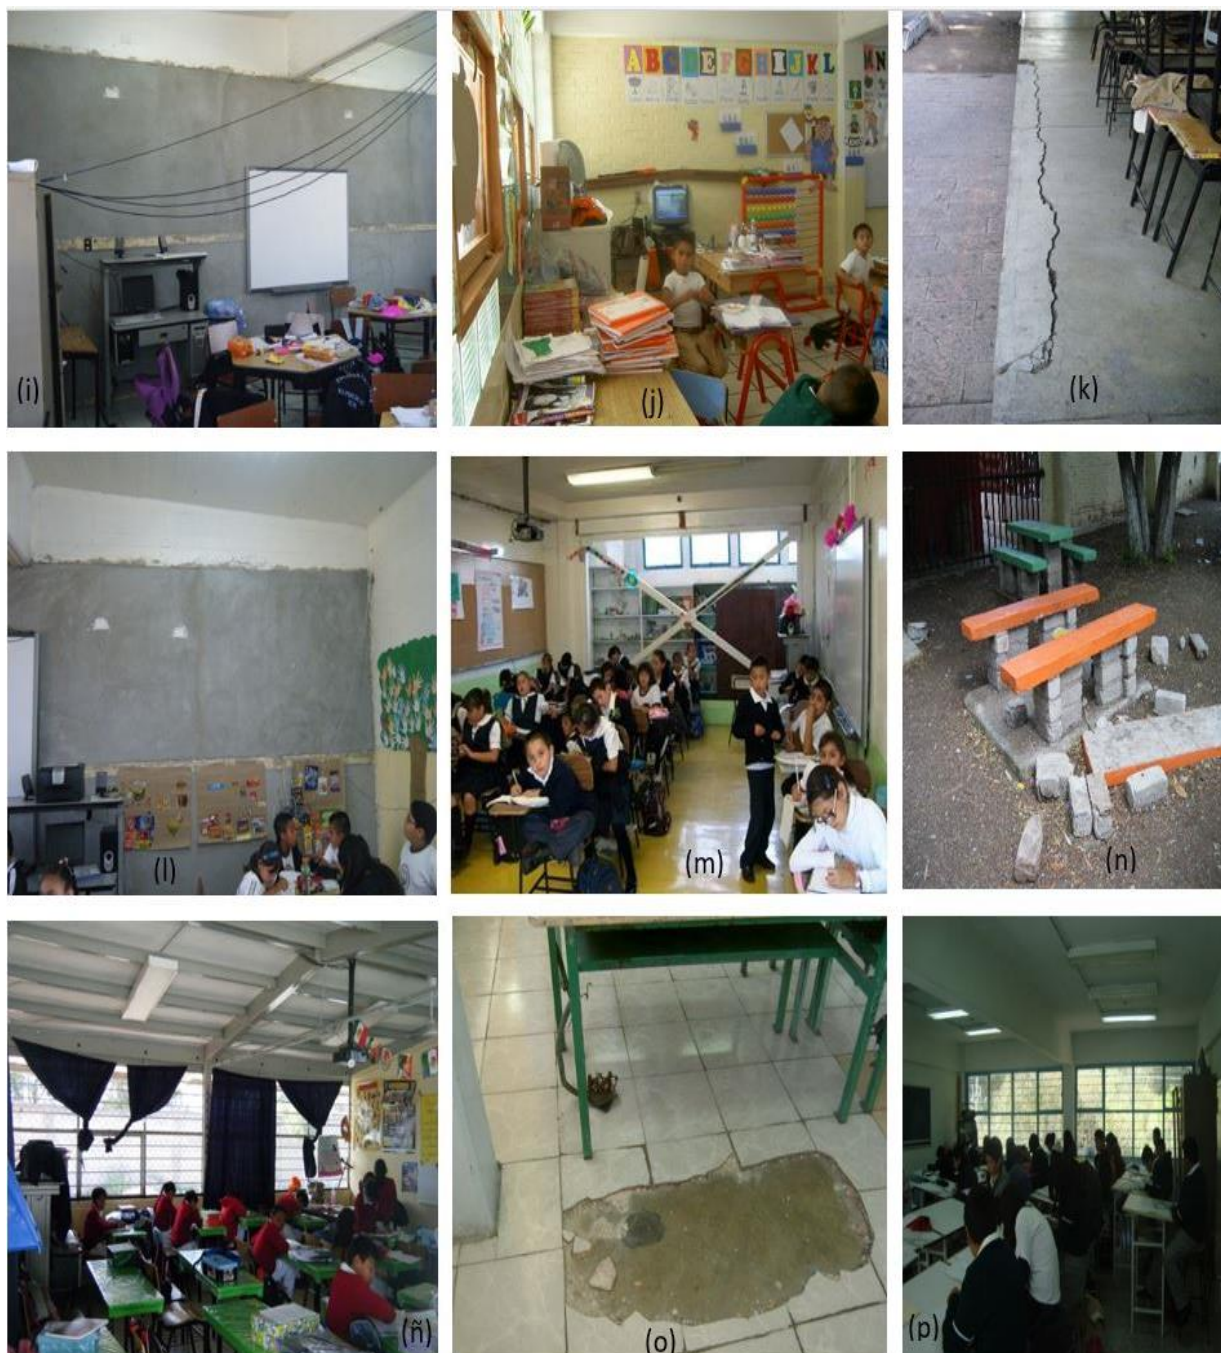
En la figura 15 se evidencia que varios de los planteles educativos analizados son casas habitación con áreas adaptadas. Por ejemplo, en la imagen (i) se muestran las instalaciones eléctricas improvisadas por arriba de los pupitres de los alumnos; en la imagen (j) se observa el área adaptada sin ventilación y sin luz adecuadas para desempeñar actividades académicas; la imagen (k) demuestra que se ampliaron las áreas (salones) debido al exceso de la demanda escolar, aunque sin tener en cuenta el adecuado cumplimiento normativo; la imagen (l) refleja que se siguen impartiendo las clases aun cuando al mismo tiempo se están realizando las ampliaciones de las áreas; la imagen (m) enseña que muchas de las casas habitación están operando como escuela clausurando áreas de uso cotidiano, lo cual es incorrecto e inseguro para el desempeño de los educandos; en la imagen (n) se muestra cómo improvisan y adaptan el mobiliario para áreas de recreo; la imagen (ñ) muestra el techo improvisado, lo cual es inseguro y se encuentra fuera de la

normativa; la imagen (o) evidencia el nulo mantenimiento; y la imagen (p) enseña la falta de iluminación en las áreas básicas donde se imparten las clases.

**Figura 15.** Condiciones de los espacios educativos para impartir clases tanto a nivel de educación primaria como secundaria. Imágenes (i), (l) y (m) de Hidalgo; imágenes (j), (ñ), (o) y (p) de la Ciudad de México; imágenes (k) y (n) de Tlaxcala.

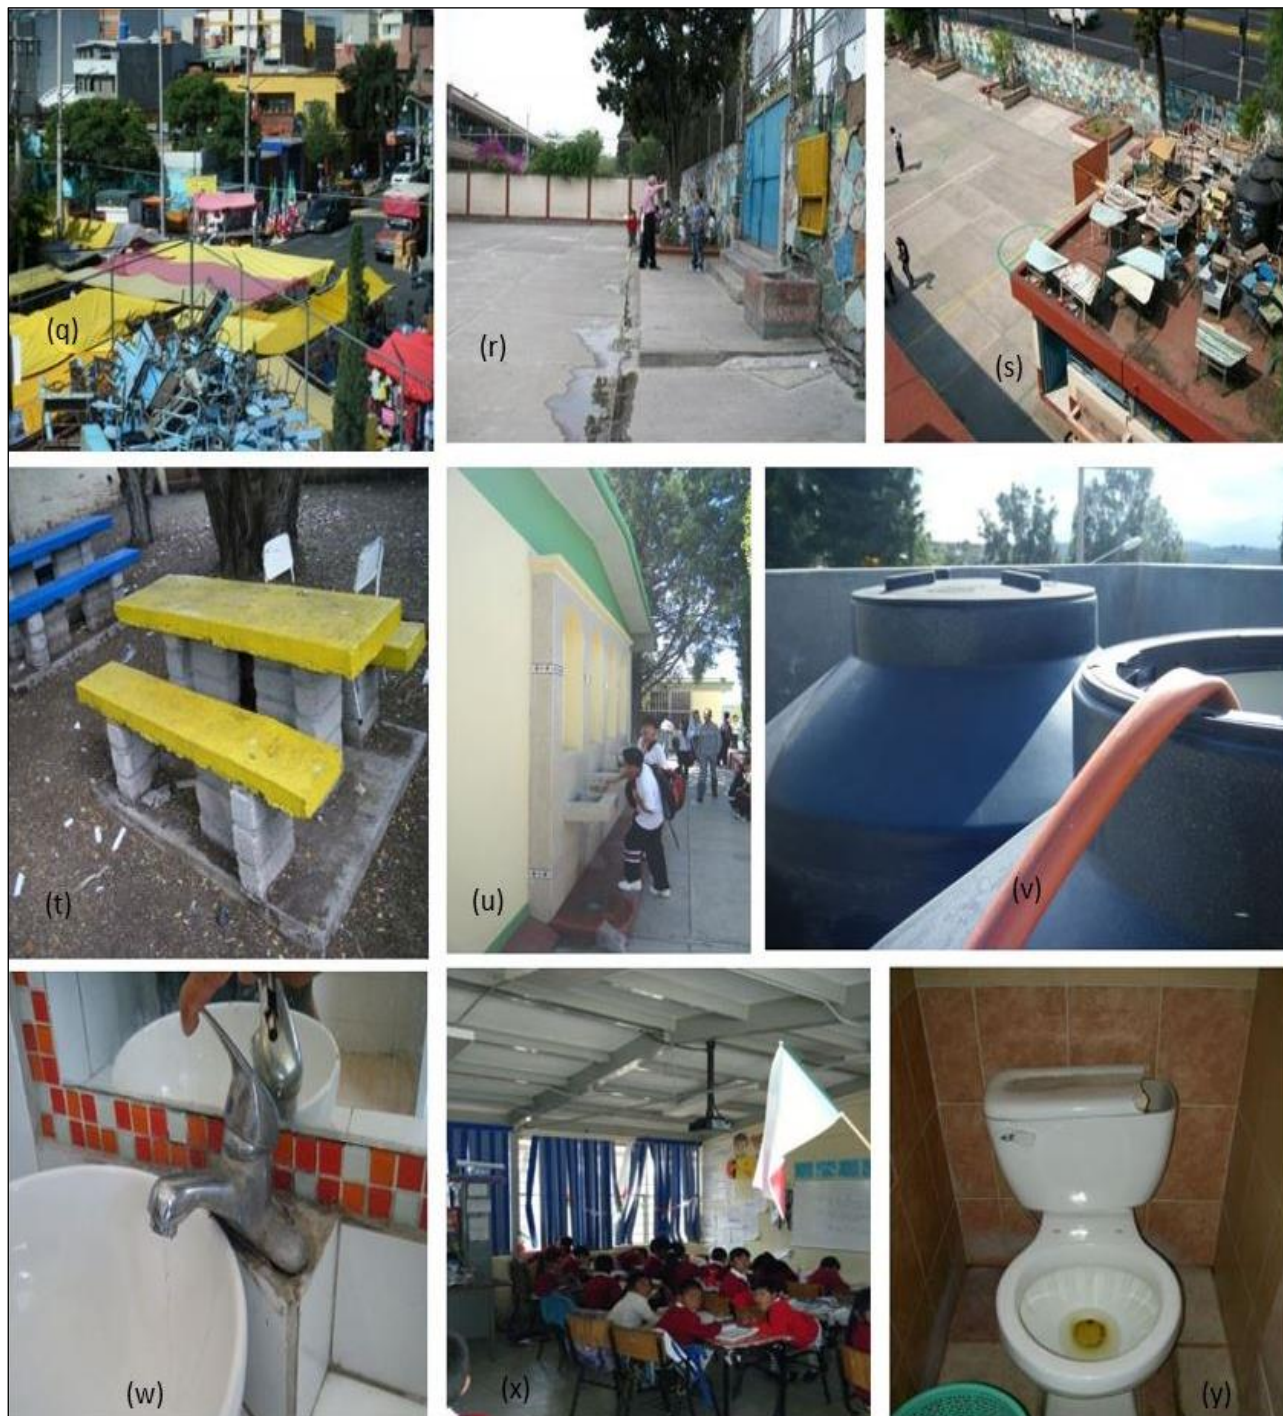
**Figura 16.** Evidencia del estado físico de las INFE evaluadas en los niveles primaria y secundaria. Imágenes (q), (t), (u) de Hidalgo; imágenes (r), (w), (x), (y) de la Ciudad de México, y (s), (v) de Tlaxcala.

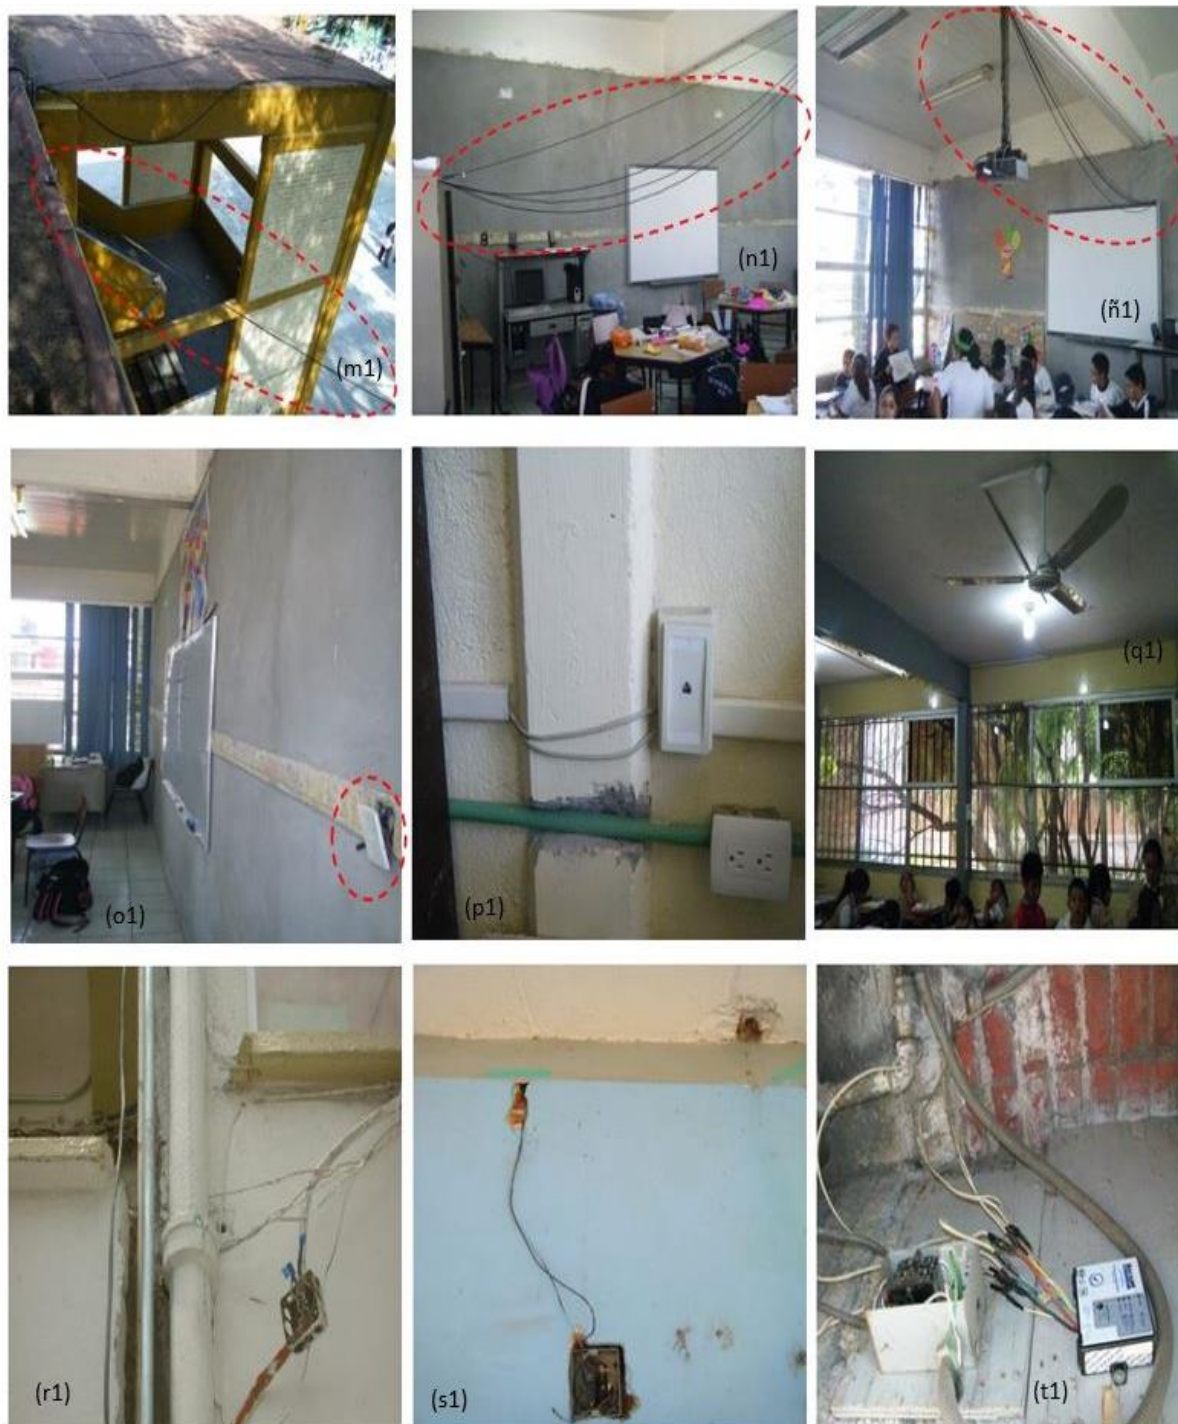
Asimismo, en cuanto a instalaciones eléctricas, solo se cubre 48 % a nivel de primaria en el estado de Tlaxcala y 47 % en el nivel de secundaria de Ciudad de México. En síntesis, los salones no cuentan con energía eléctrica debido a fallas intermitentes en las zonas, falta del equipo adecuado, etc.

**Figura 18.** Carencia total del mantenimiento eléctrico en las instalaciones tanto en educación primaria como en secundaria. Imágenes (m1), (o1), (p1) de Hidalgo, imágenes (n1), (r1), (s1), (t1) de la Ciudad de México, e imágenes (ñ1), (q1) de Tlaxcala.
